PIANO DI PREFATTIBILITA' EDILIZIA
per la ristrutturazione edilizia, adeguamento sismico e
efficientamento energetico di fabbricato ex rurale, con
destinazione residenziale.

Insediamento Rurale sito in via Bonacina n°5 - Correggio
Foglio 19 - Mappale 2

DOCUMENTAZIONE FOTOGRAFICA

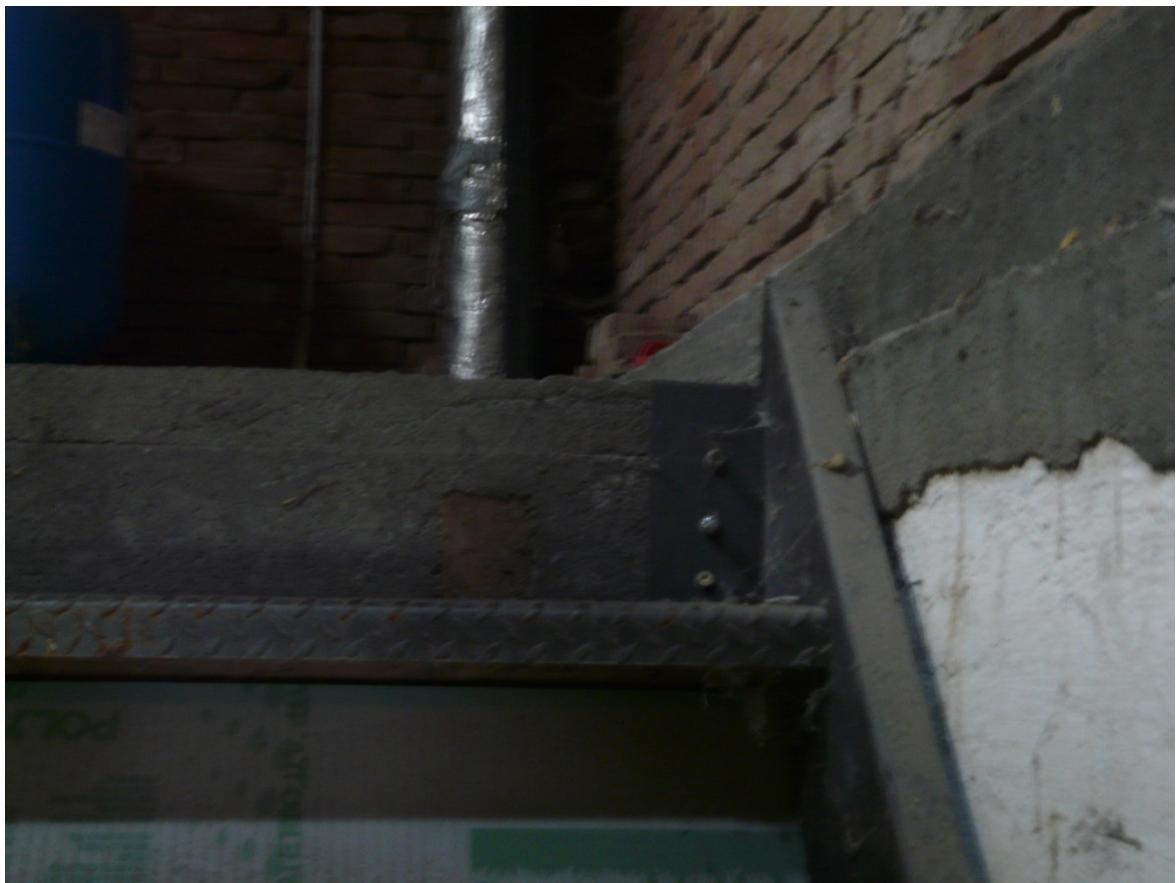
Particolare della soletta, dell'attacco della scala alla trave e del cordolo postumo

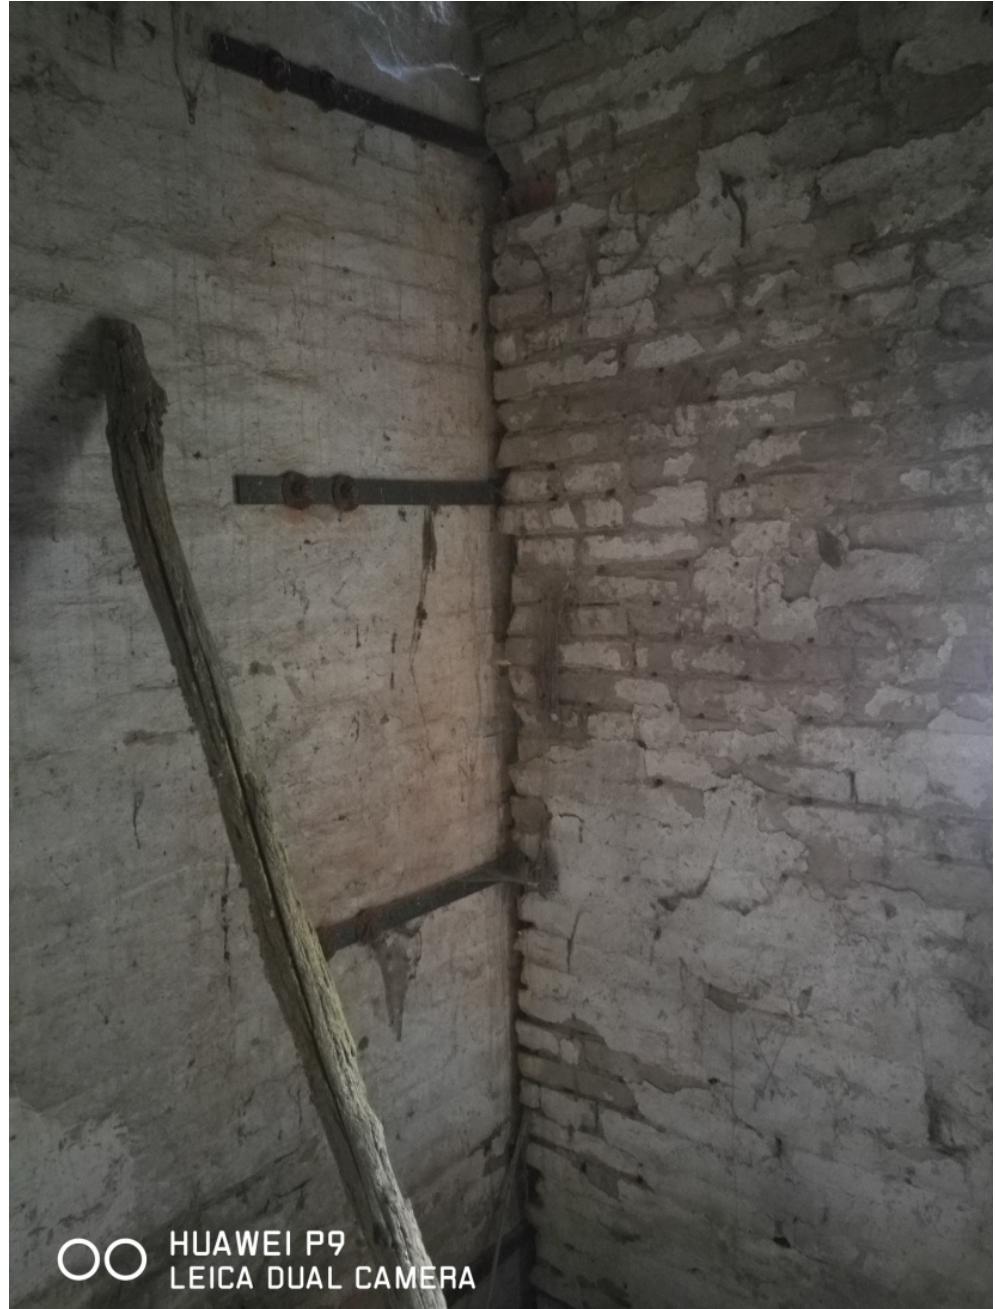
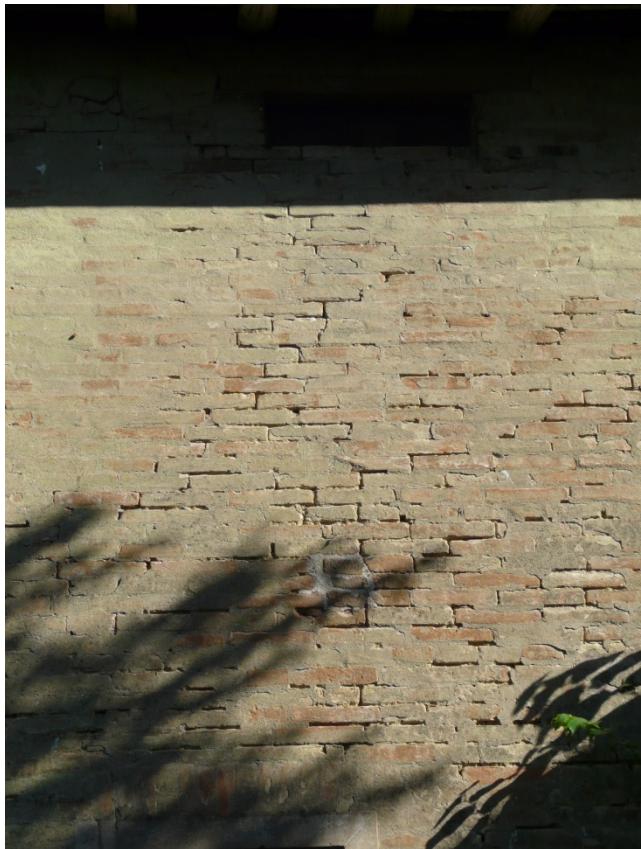
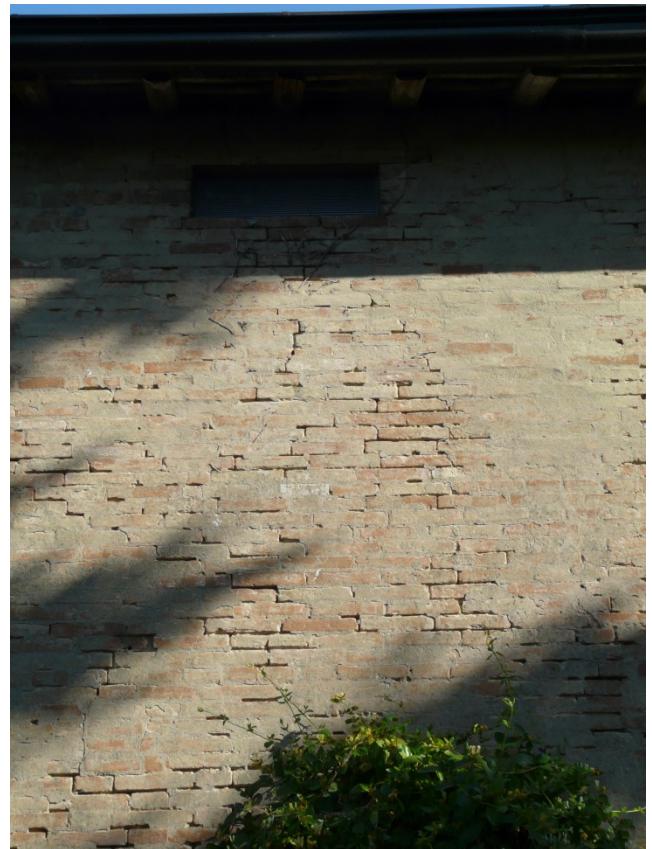
Particolari di precedenti interventi di consolidamento del basso servizio con angolari metallici e catene

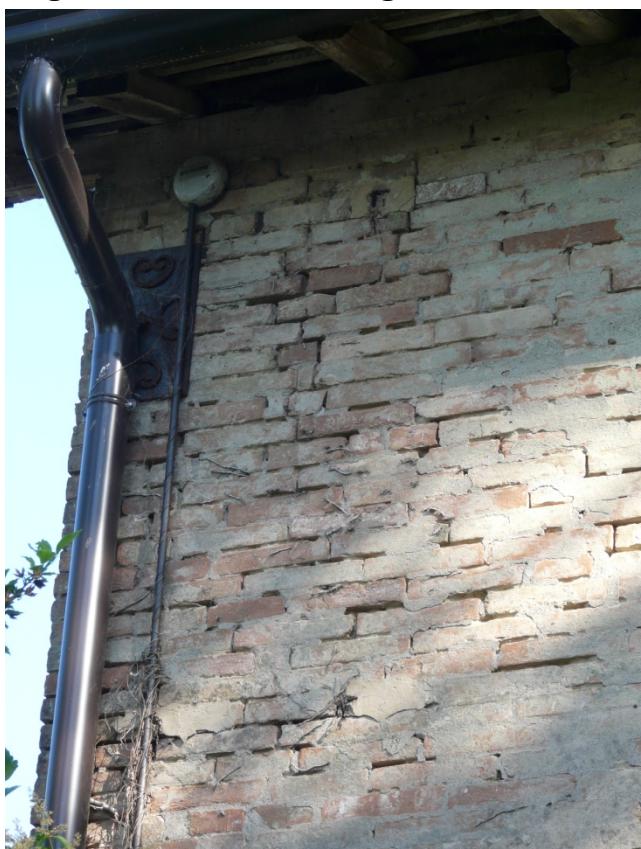
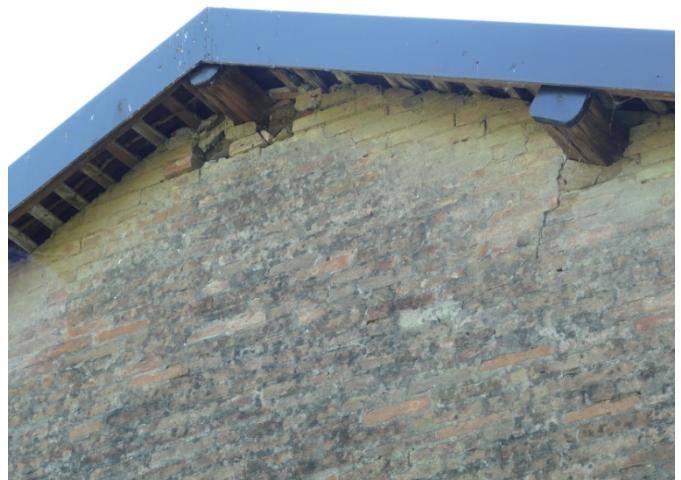
Particolari del paramento murario con evidenziate le situazioni critiche legate alla perdita della malta di allettamento e alle lesioni evidenziate da forti fessurazioni e mattoni divelti dall'azione di spinta delle travi e agli eventi sismici degli ultimi anni.

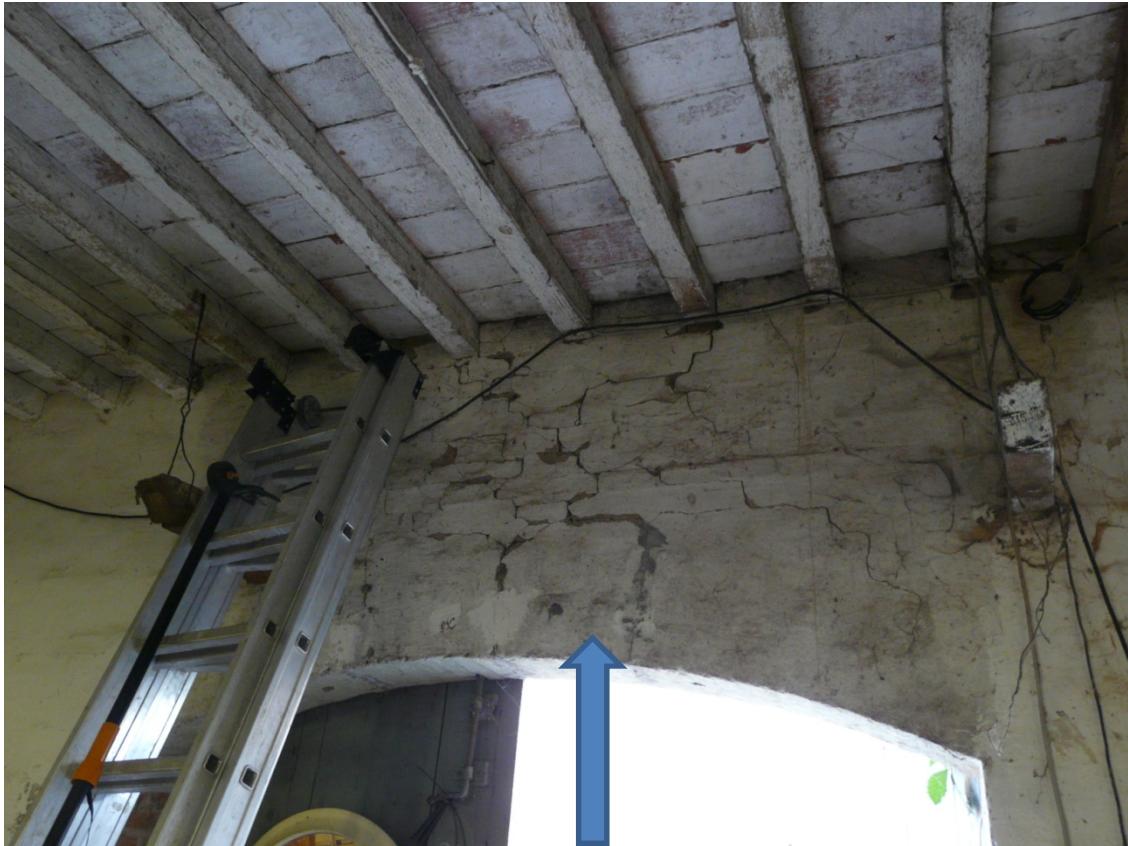
Lesioni sulla volta del portone di accesso.

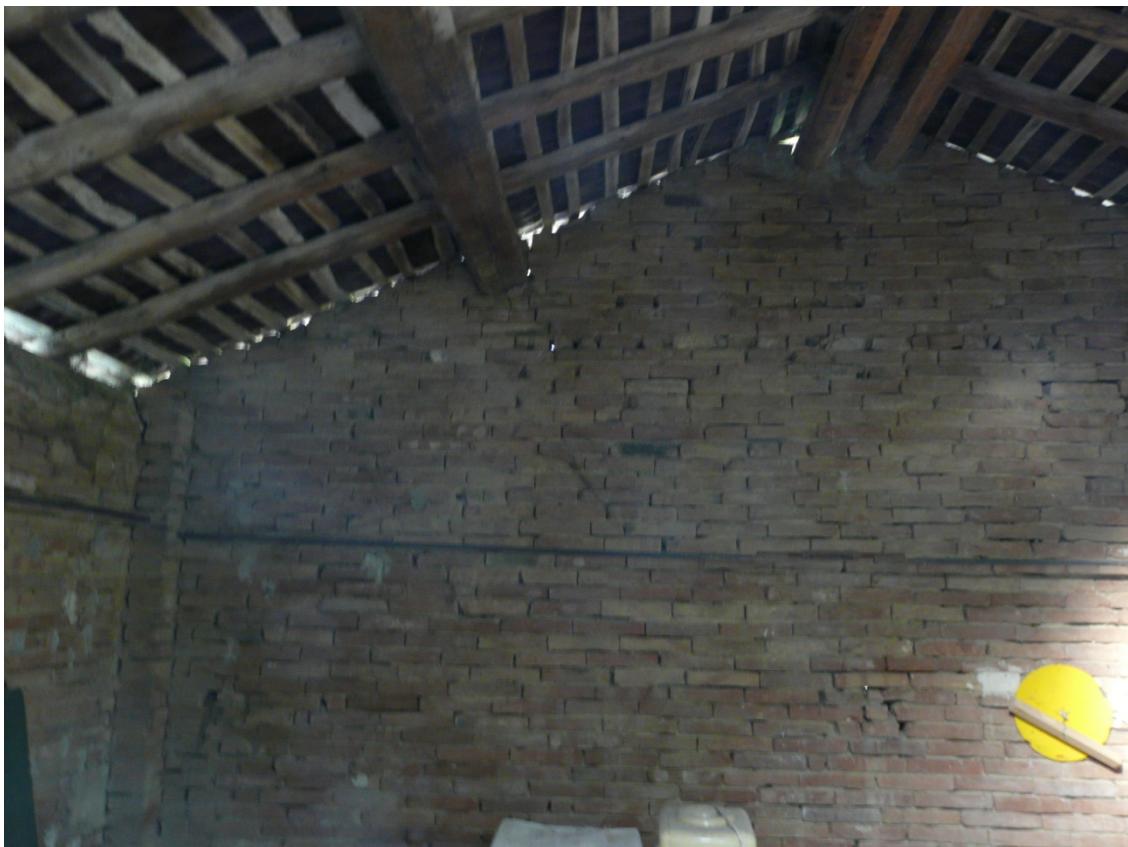
Il sistema di copertura con travi appoggiate su muratura a una testa con parti lesionate e carenti della malta di allettamento

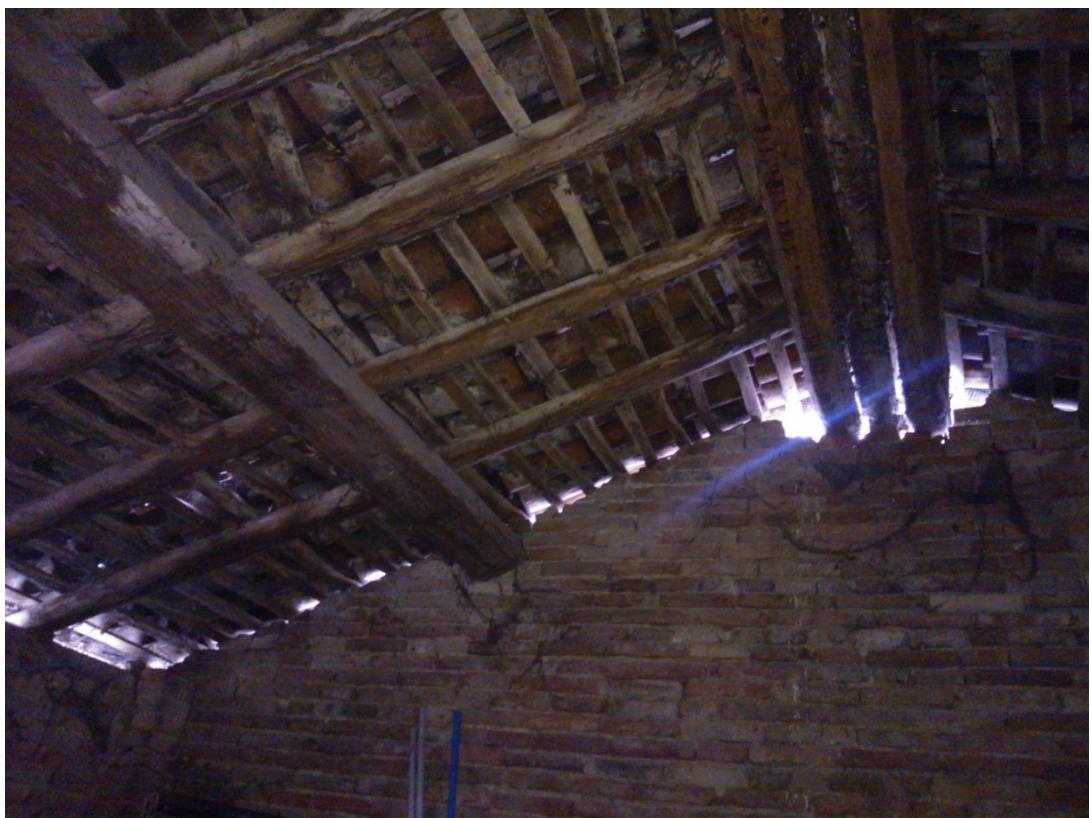
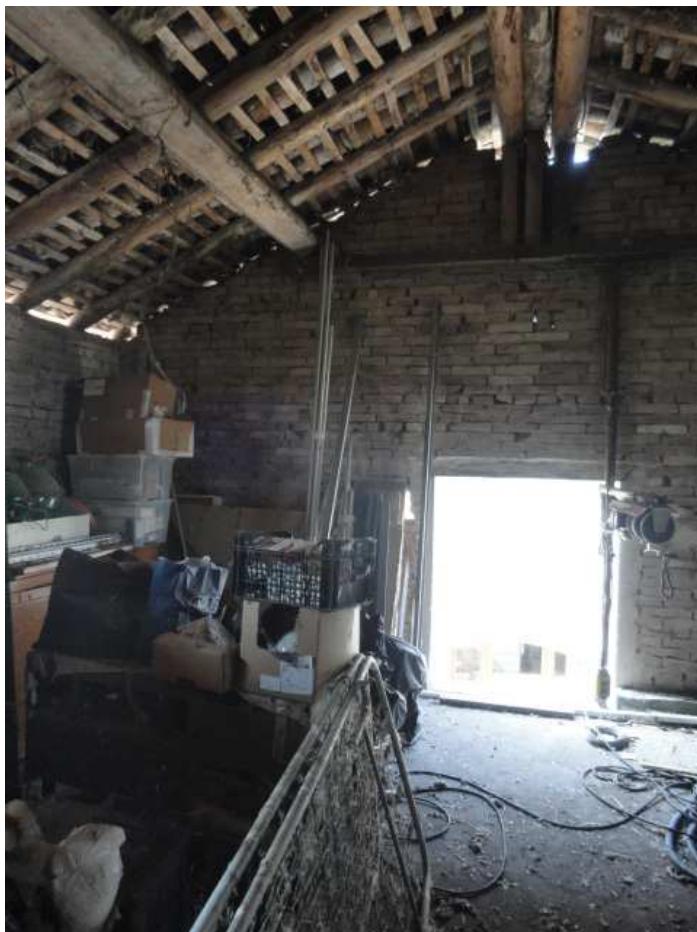
Il sistema di copertura con travi appoggiate su muratura a una testa con parti lesionate e carenti della malta di allettamento

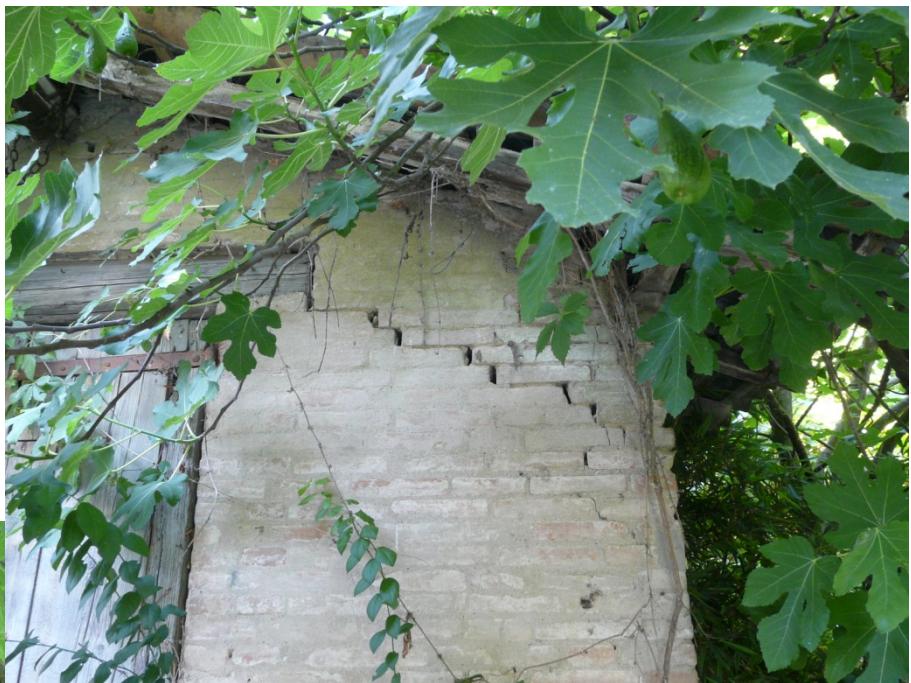
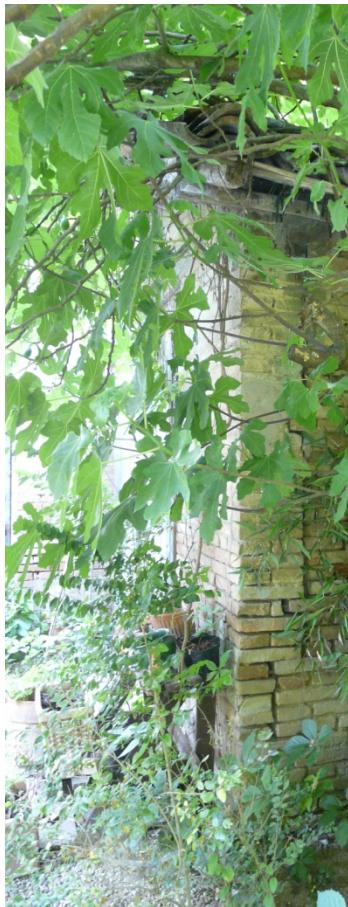
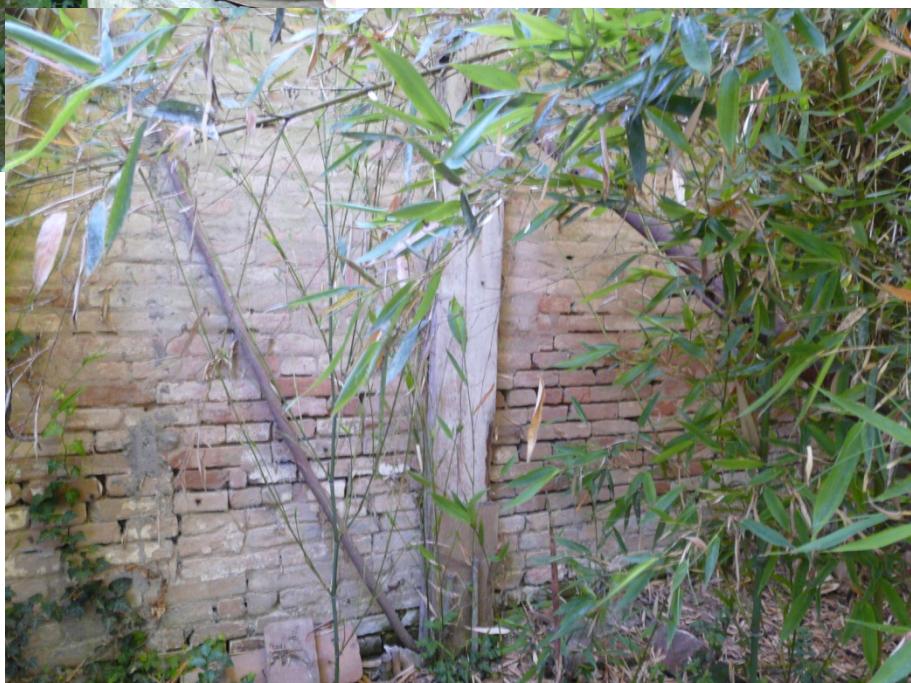
Barchessa
Particolari del paramento
murario con evidenziate le
situazioni critiche legate alla
perdita della malta di
allettamento e alle lesioni
evidenziate da forti fessurazioni
e mattoni divelti dall'azione di
spinta delle travi.

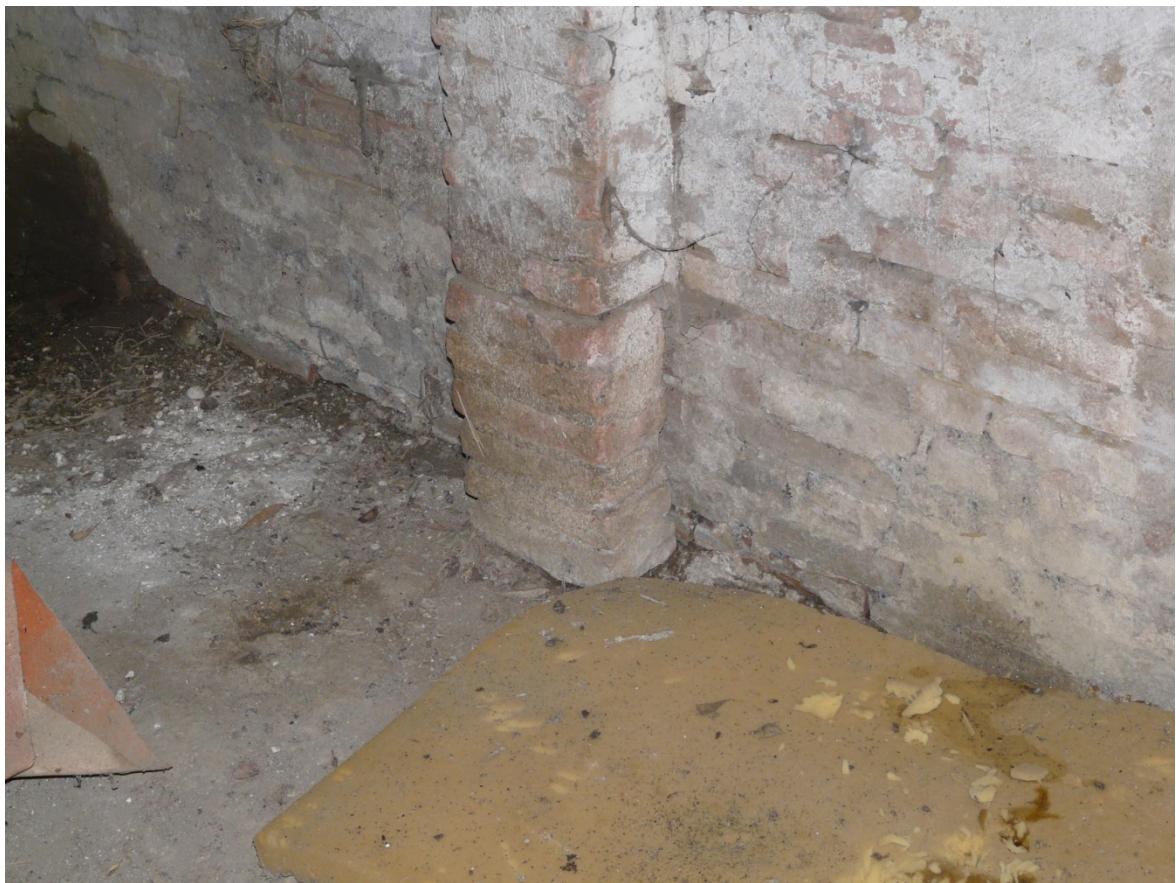
Particolare della base del pilastro, che non poggia a terra, e dell'appoggio della trave

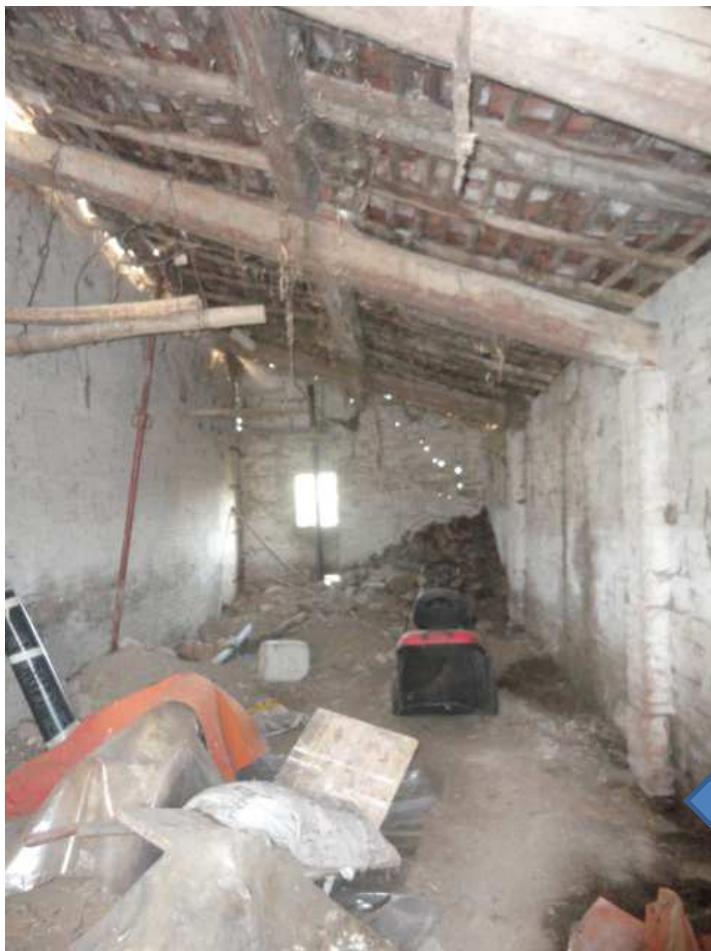
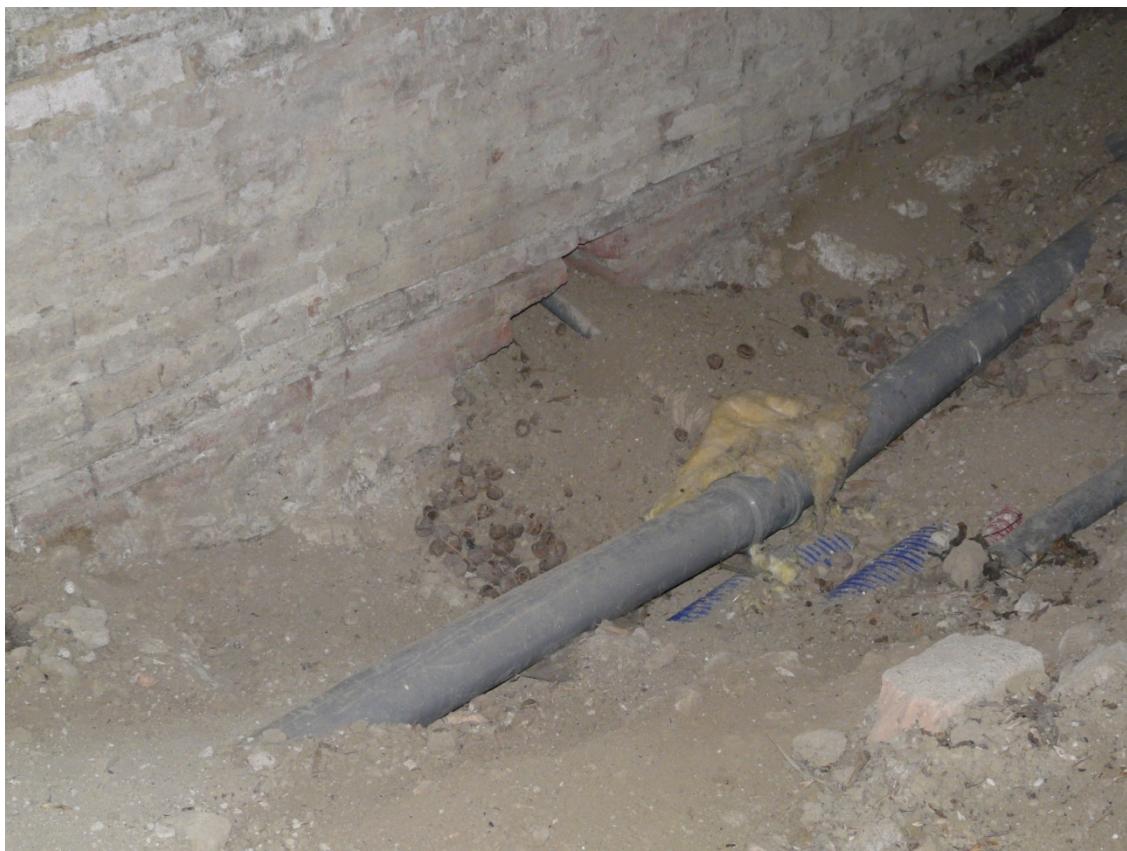
La barchessa: interno

Il pilastro non appoggia più a terra

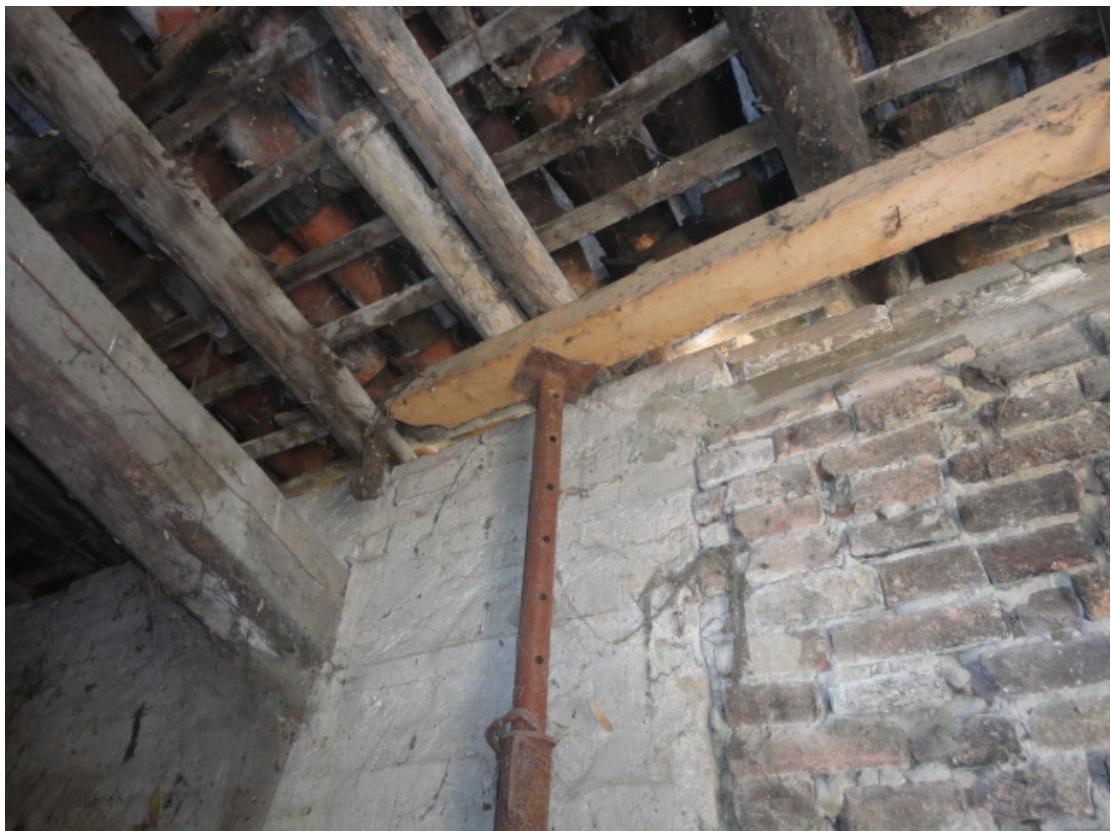
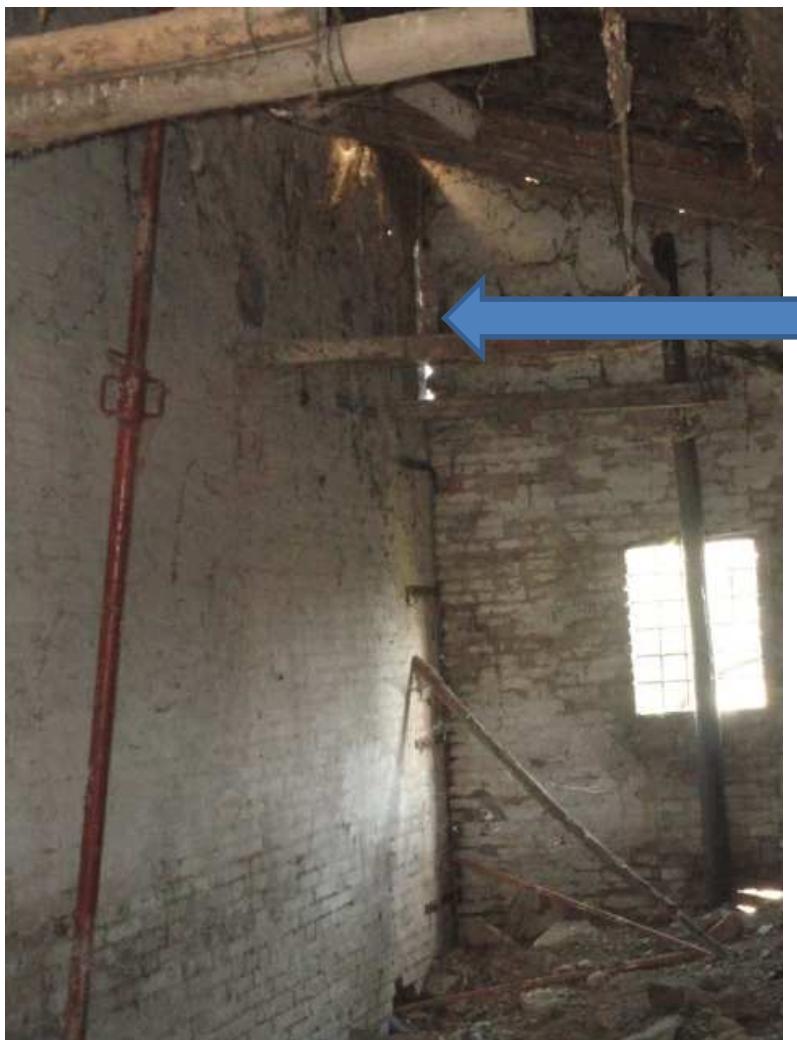
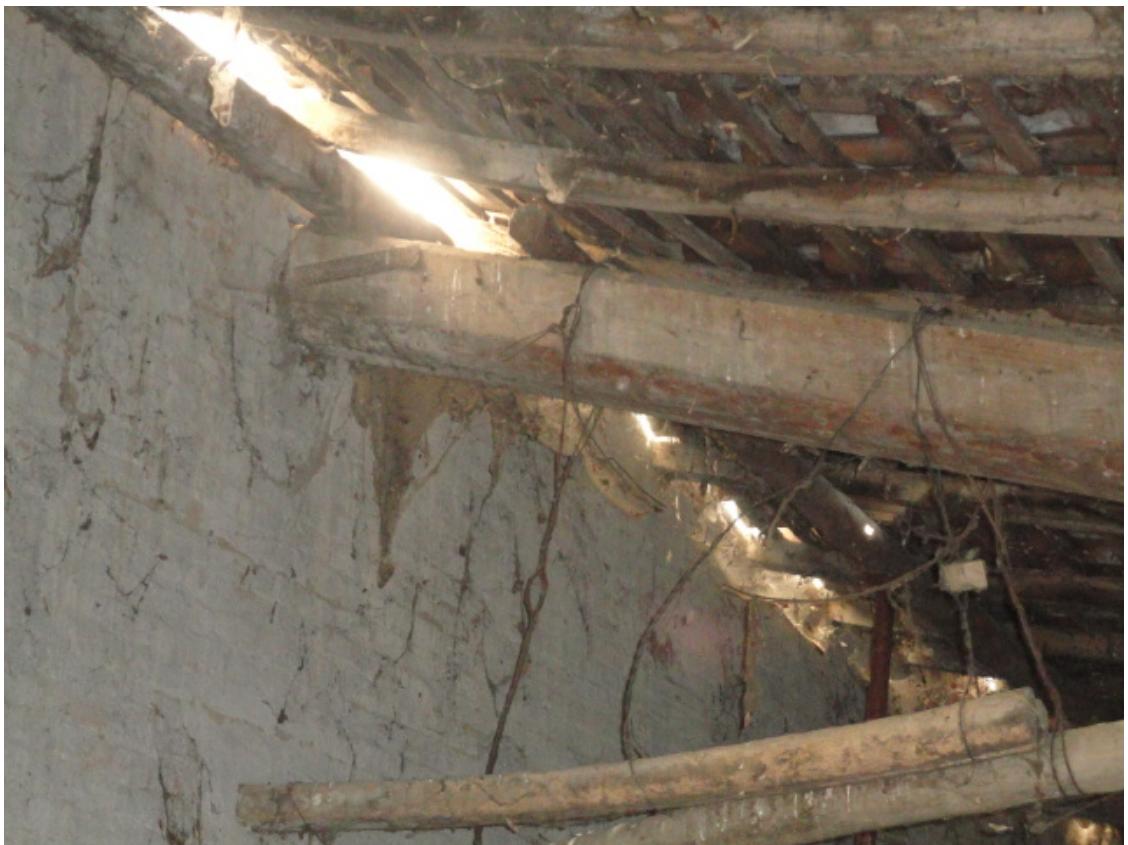
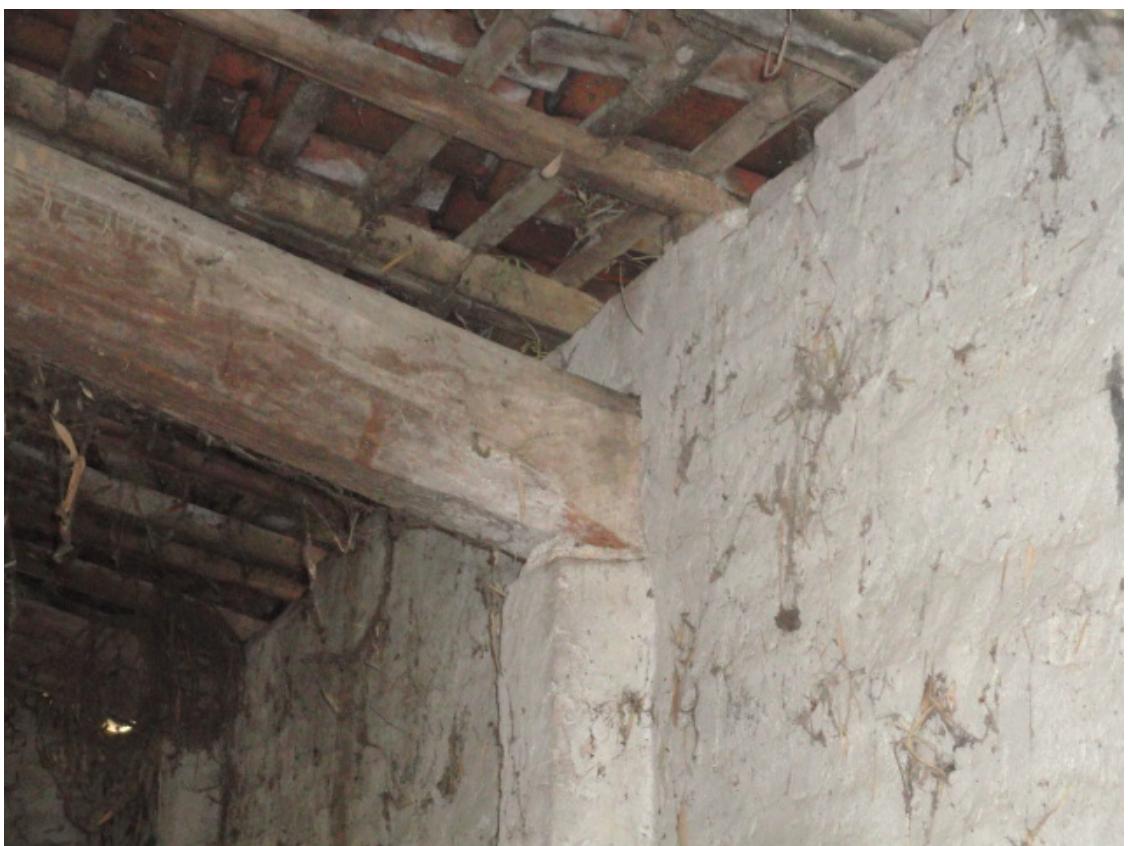
I muri perimetrali della barchessa non sono legati alla muratura dell'edificio a cantina. Il distacco diventa sempre più evidente
