**PIANO DI PREFATTIBILITA' EDILIZIA**

per la ristrutturazione edilizia, adeguamento sismico e efficientamento energetico di fabbricato ex rurale, con destinazione residenziale.

Insediamento Rurale sito in via Bonacina n°5 - Correggio  
Foglio 19 - Mappale 2

**STATO DI FATTO**  
Prospecti - Sezioni

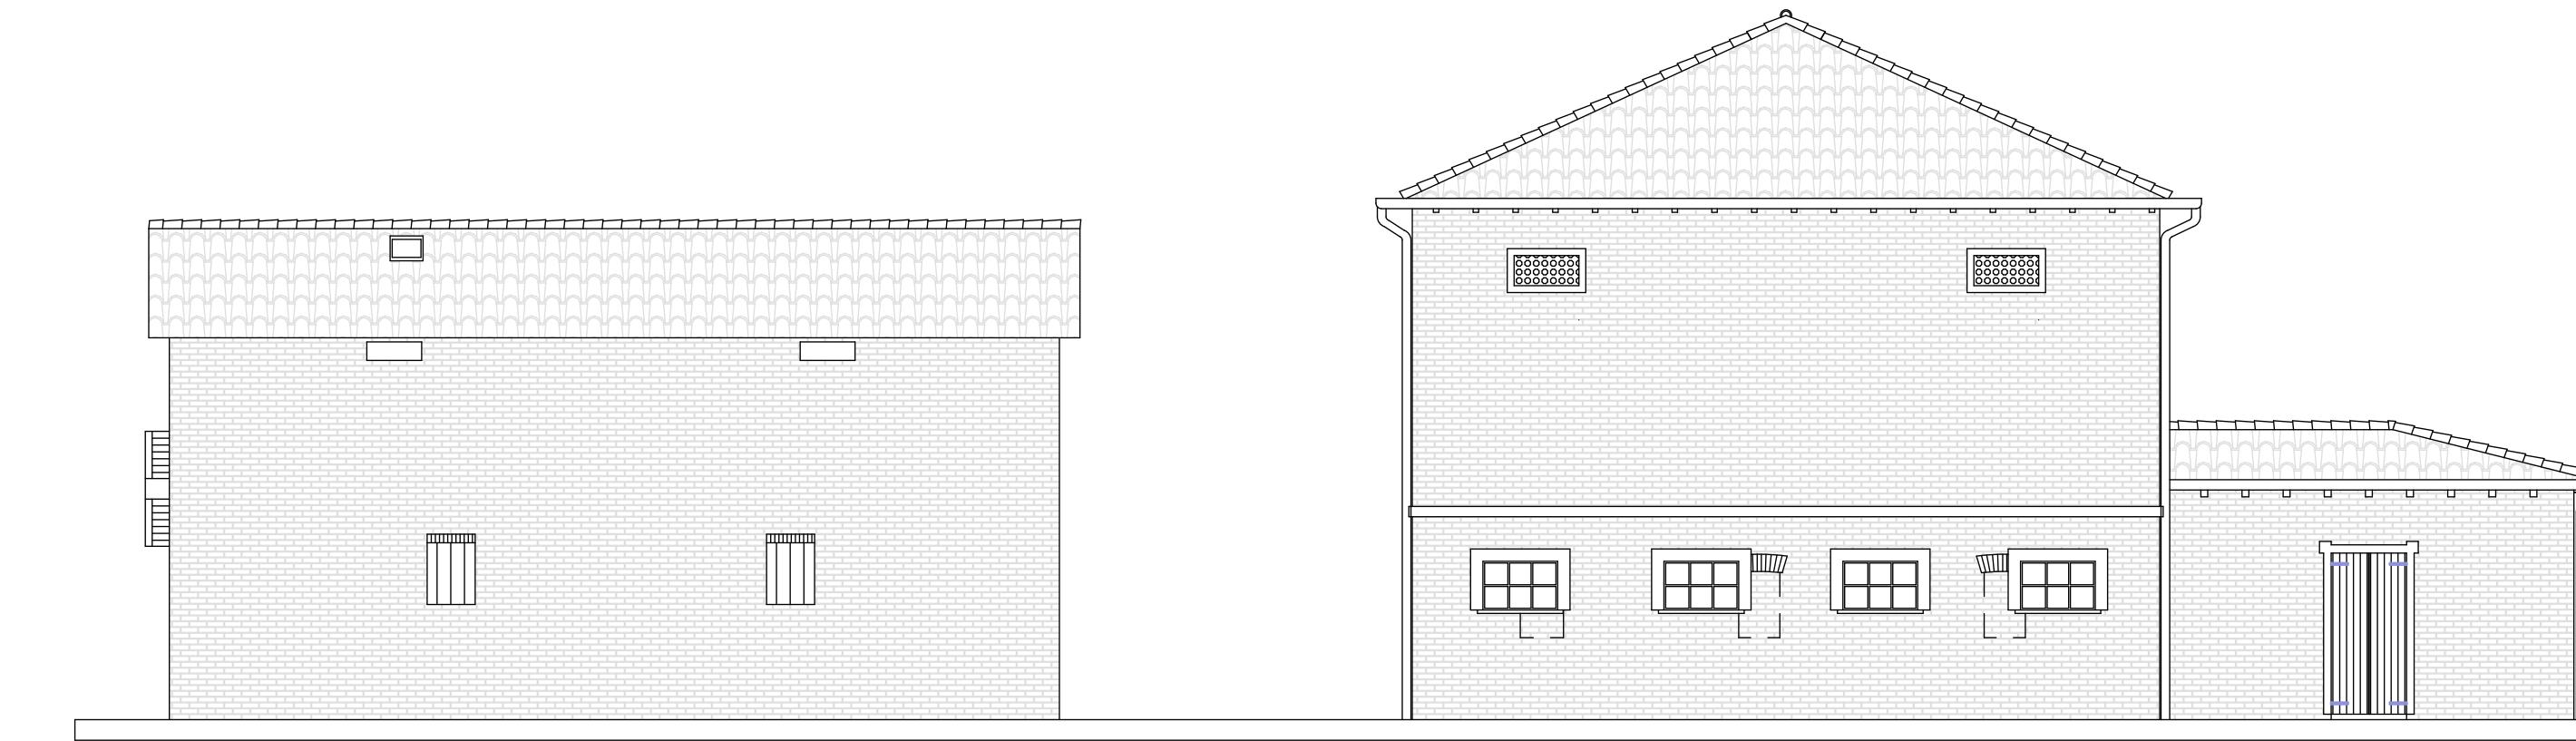
PROSPETTO A-01

La mancanza dell'intonaco e della tinteggiatura, nel basso servizio, è da addebitare alla totale mancanza di manutenzione dello stesso.

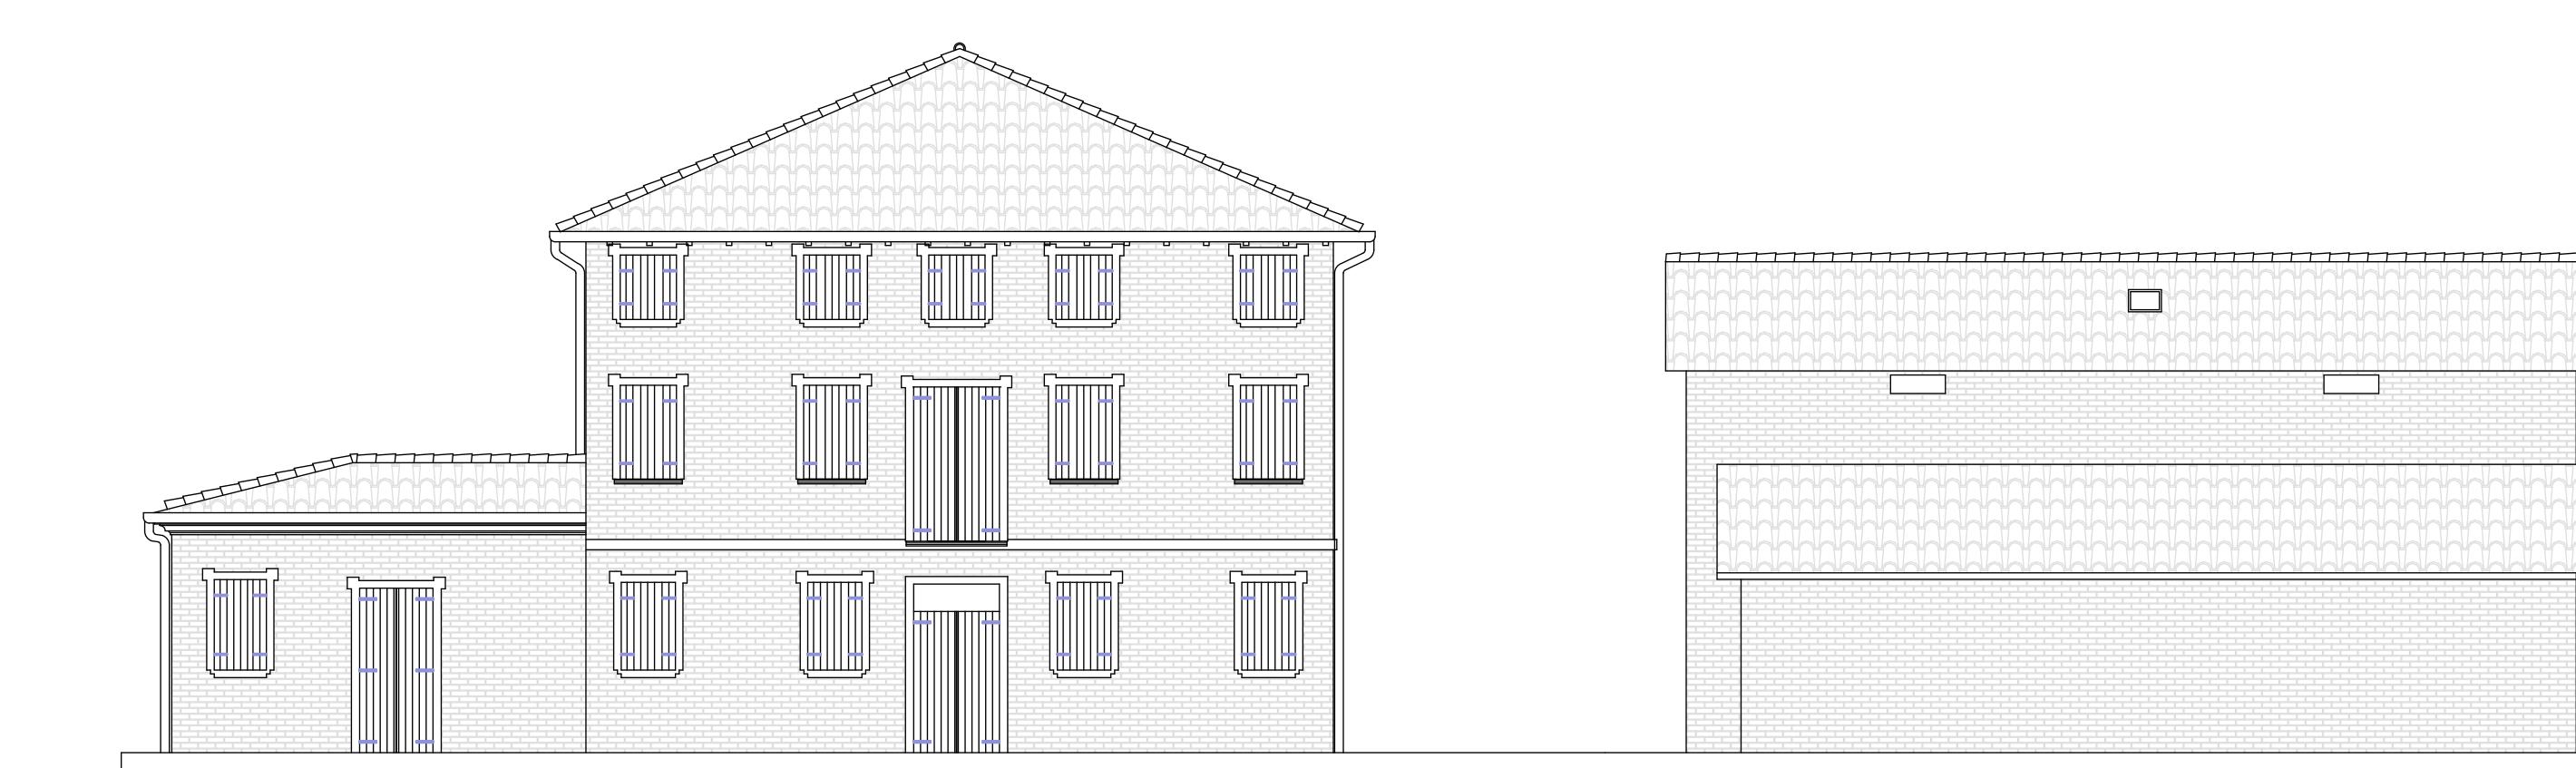
PROSPETTO A-02

La mancanza dell'intonaco e della tinteggiatura, nel basso servizio, è da addebitare alla totale mancanza di manutenzione dello stesso.

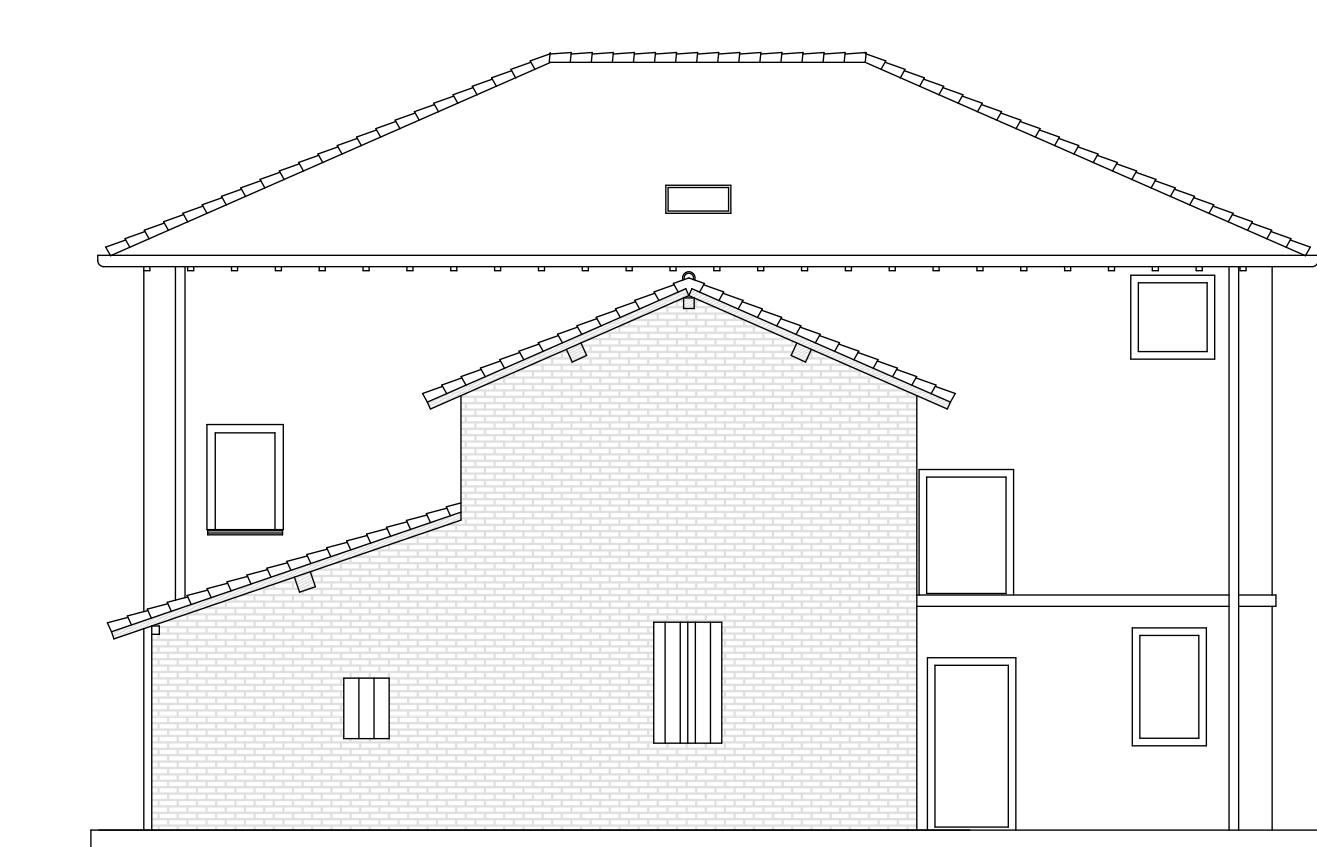
PROSPETTO A-03 BASSO SERVIZIO  
La mancanza dell'intonaco e della tinteggiatura, nel basso servizio, è da addebitare alla totale mancanza di manutenzione dello stesso.

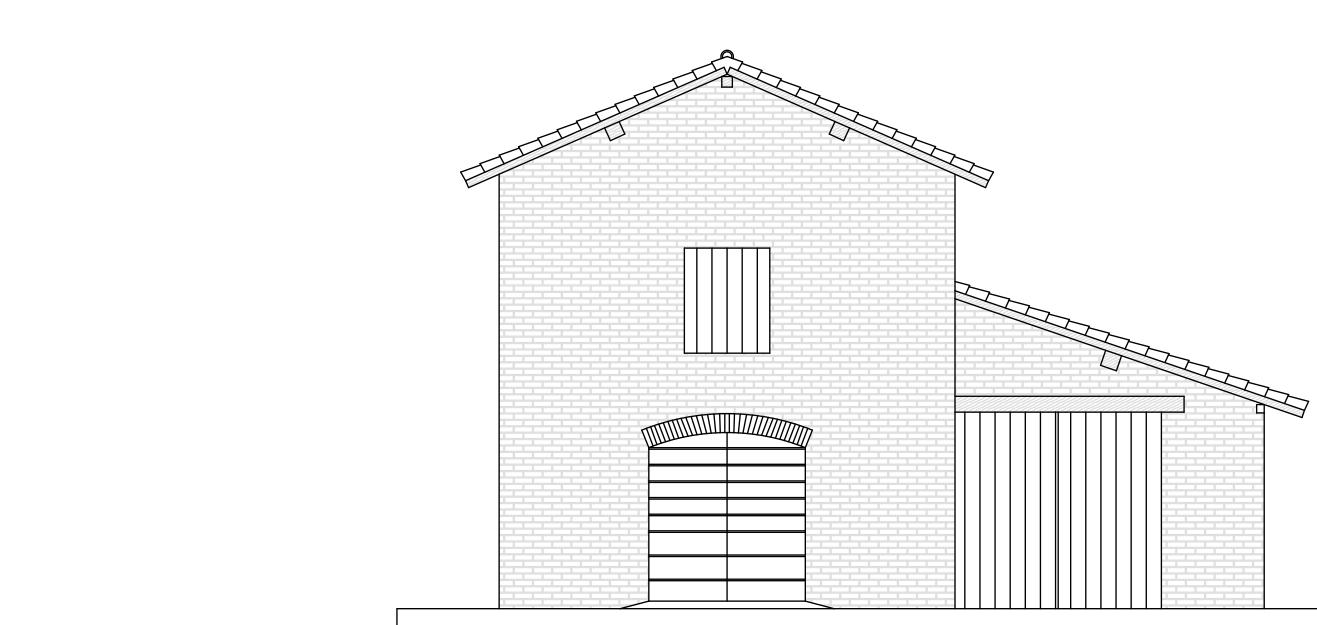
PROSPETTO A-05  
La mancanza dell'intonaco e della tinteggiatura, nel basso servizio, è da addebitare alla totale mancanza di manutenzione dello stesso.
