PIANO DI PREFATTIBILITA' EDILIZIA
per la ristrutturazione edilizia, adeguamento sismico e
efficientamento energetico di fabbricato ex rurale, con
destinazione residenziale.

Insediamento Rurale sito in via Bonacina n°5 - Correggio
Foglio 19 - Mappale 2

RELAZIONE TECNICO-DESCRITTIVA

PER LA RICOSTRUZIONE DI UN BASSO SERVIZIO IN VIA BONACINA 5 A CANOLO

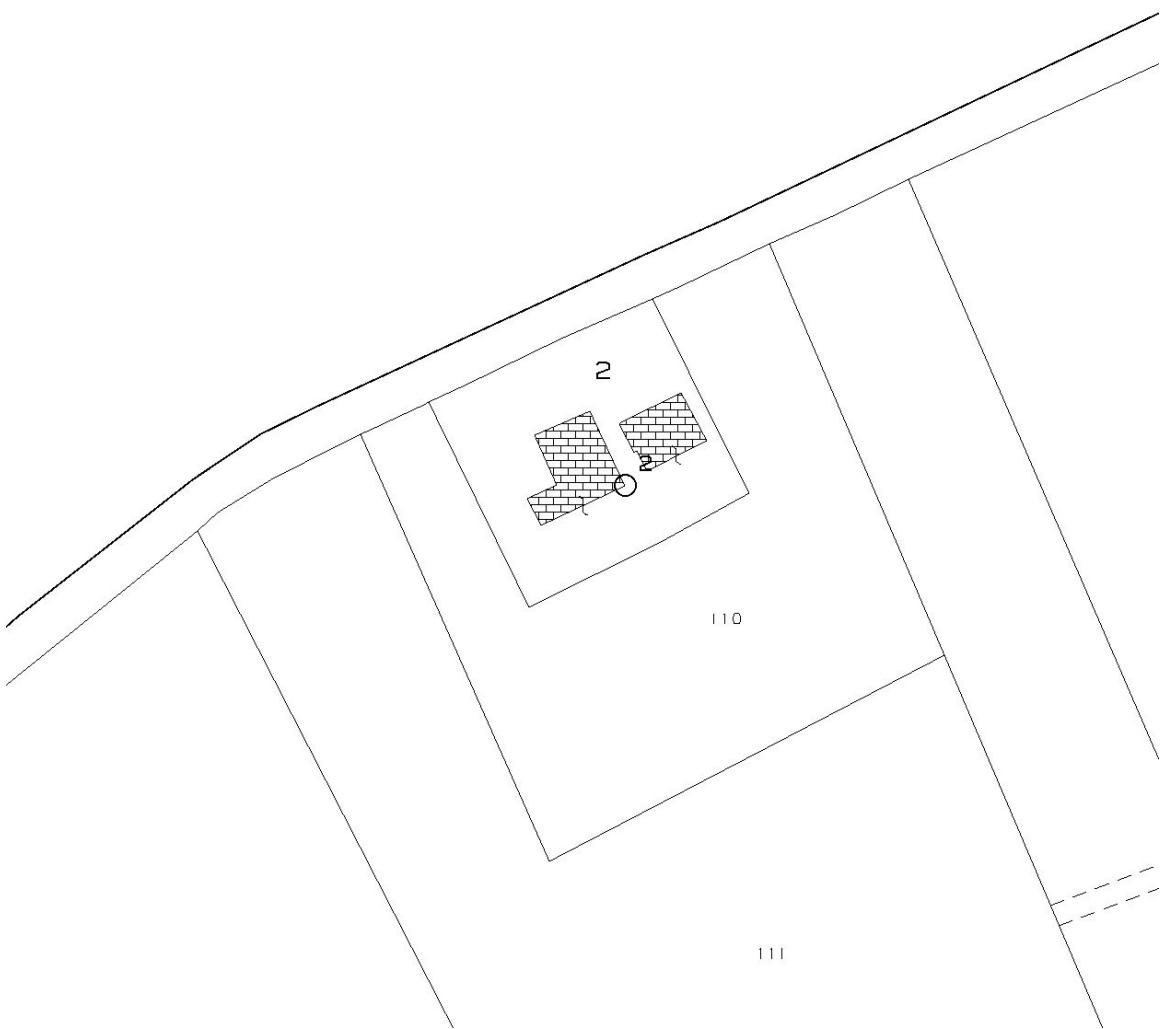
L'insediamento rurale è quindi costituito da questi due mappali di superficie, rispettivamente, mappale 2 = 1.793 m^2 e mappale 110 = 5.061 m^2 , per un totale di 6.854 m^2 come da visura catastale allegata.

Il mappale 2 è l'area cortiliva su cui insiste il sedime degli edifici.

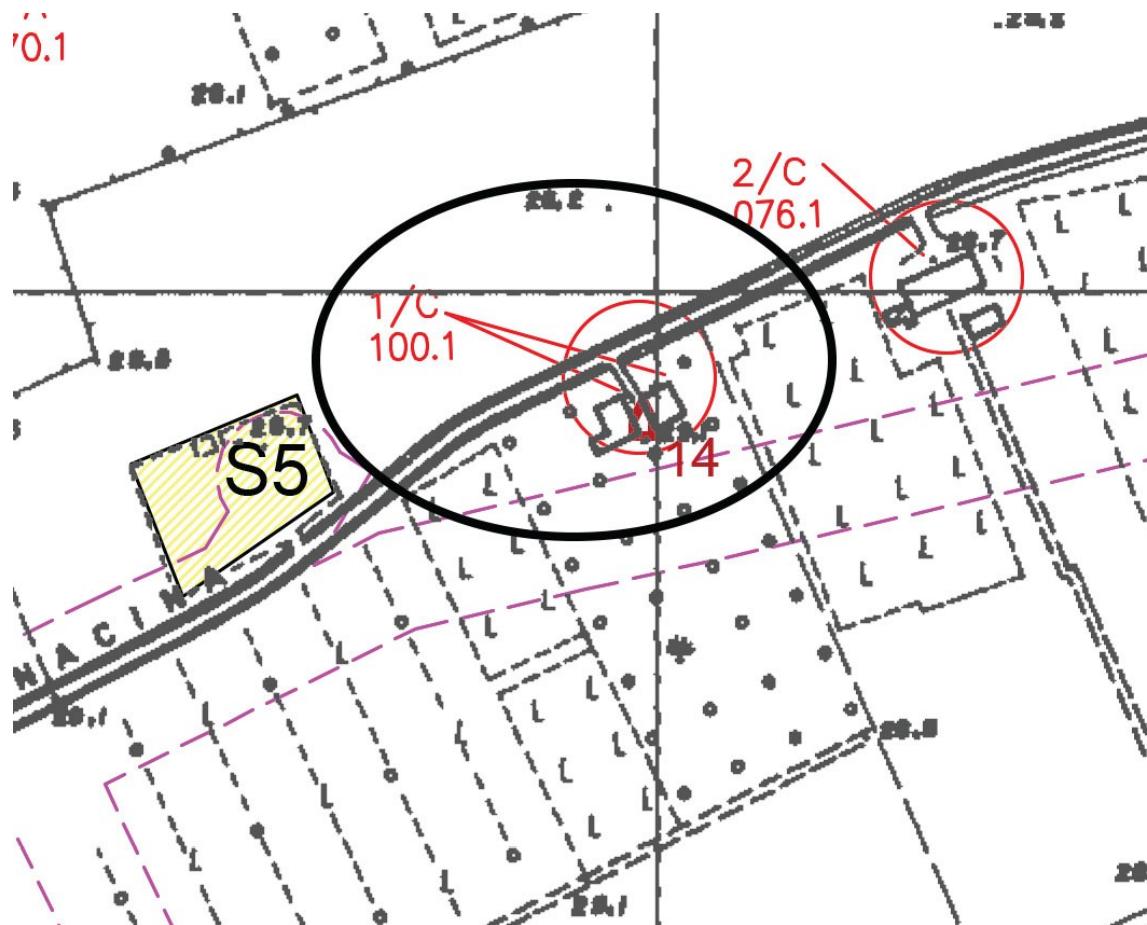
Nello strumento urbanistico del Comune di Correggio, PRG, la zona è classificata come Zona E1 - Agricola normale (art. 94), mentre l'insediamento rurale è classificato al n° 100.1 con caratteristiche 1/C.
