**METANODOTTO CORREGGIO – VILLA MASONE DN 250 (10")  
VARIANTE DN 250 PER SOSTITUZIONE TRATTO  
IN COMUNE DI CORREGGIO (RE)**

**Caratterizzazione  
Terre e Rocce da Scavo**

*(ai sensi dell'Art. 24 e dell'Allegato 4 del D.Lgs. 120/2017)*

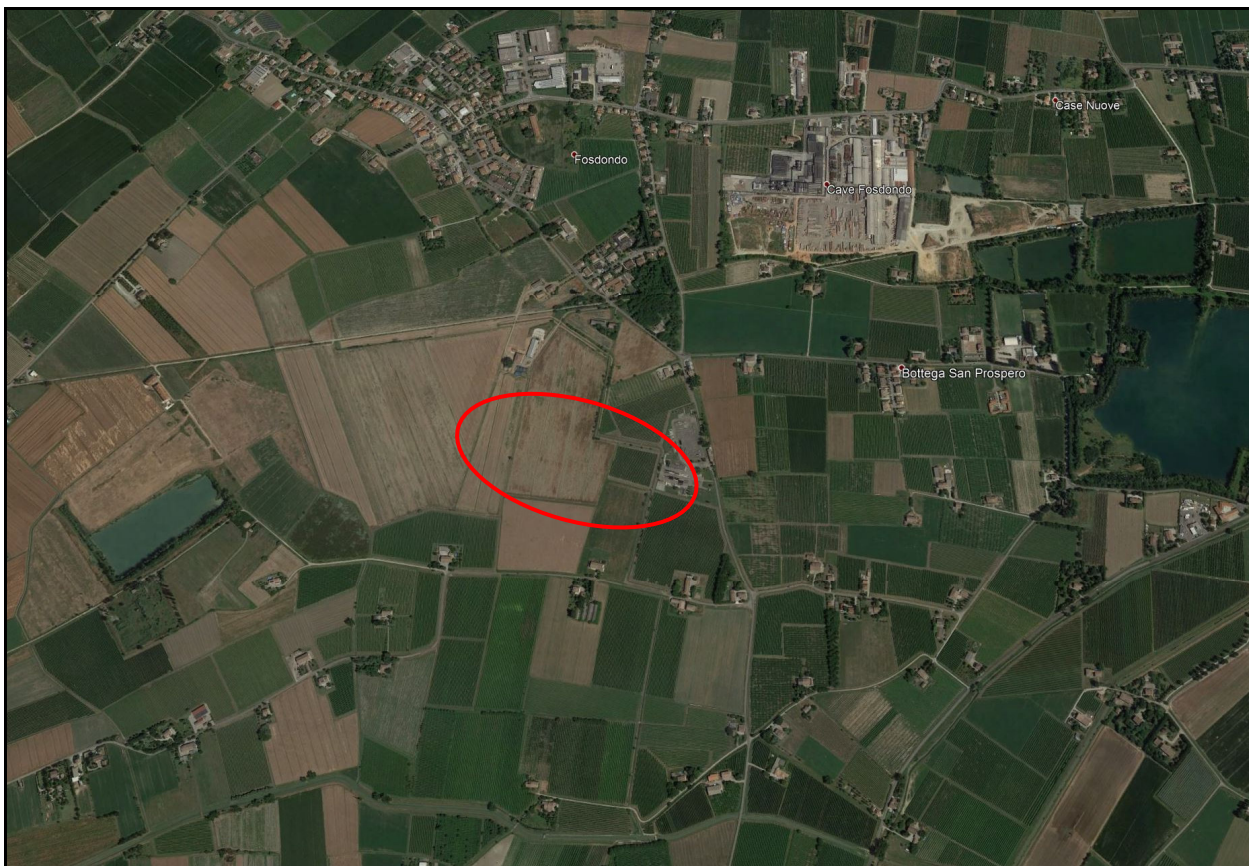
*Fig. 1 – Foto aerea dell'area di intervento (fuori scala)*

La zona oggetto d'intervento è situata in comune di Correggio, in provincia di Reggio Emilia, ad ovest dell'abitato principale, in località S. Prospero, a sud della Fangaia di Cascina Saporiti. Il sito di produzione è caratterizzato da un terreno prevalentemente pianeggiante, inserito in una zona agricola, con una superficie interessata dalle operazioni di scavo di 1000 mq circa (Fig. 1).

Il sito di utilizzo, come già accennato, è il sito di produzione stesso, pertanto l’inquadramento geografico, l’identificazione catastale e le caratteristiche del luogo sono le medesime già identificate e descritte nel paragrafo 2 del presente documento (Figg. 1-3).
