**MET. ALL. COMUNE DI CORREGGIO 1° PR. (FOSDONDO) DN 80 (3")
VARIANTE DN 100 PER SOSTITUZIONE TRATTO
IN COMUNE DI CORREGGIO (RE)**

**Caratterizzazione
Terre e Rocce da Scavo**

(ai sensi dell'Art. 24 e dell'Allegato 4 del D.Lgs. 120/2017)

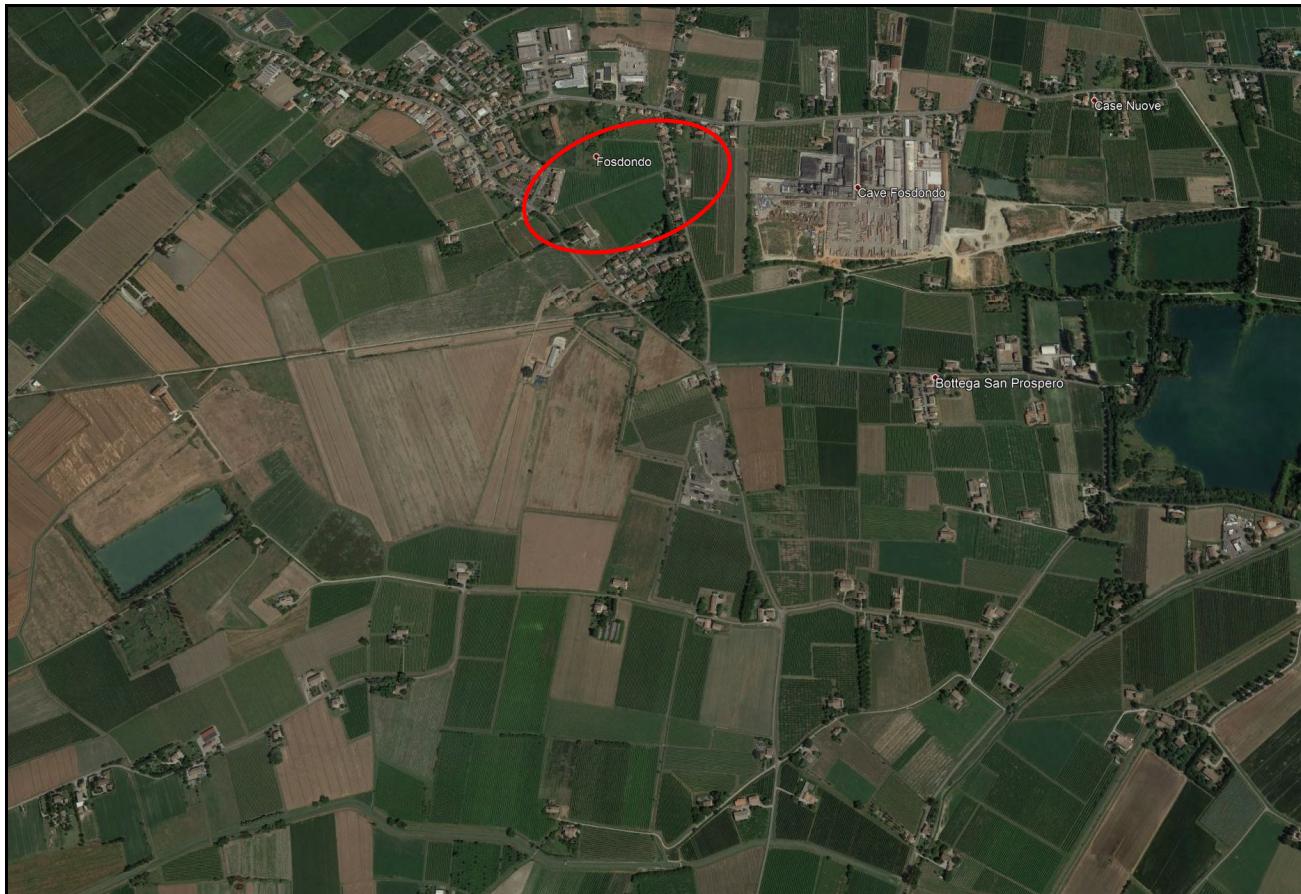
La zona oggetto d'intervento è situata in comune di Correggio, in provincia di Reggio Emilia, ad ovest dell'abitato principale, in località Fosdondo, a sinistra della S.P.47. Il sito di produzione è caratterizzato da un terreno prevalentemente pianeggiante, inserito in una zona agricola, con una superficie interessata dalle operazioni di scavo di 885 mq circa (Fig. 1).

Fig. 1 – Foto aerea dell'area di intervento (fuori scala)

Il sito di utilizzo, come già accennato, è il sito di produzione stesso, pertanto l’inquadramento geografico, l’identificazione catastale e le caratteristiche del luogo sono le medesime già identificate e descritte nel paragrafo 2 del presente documento (Figg. 1-3).

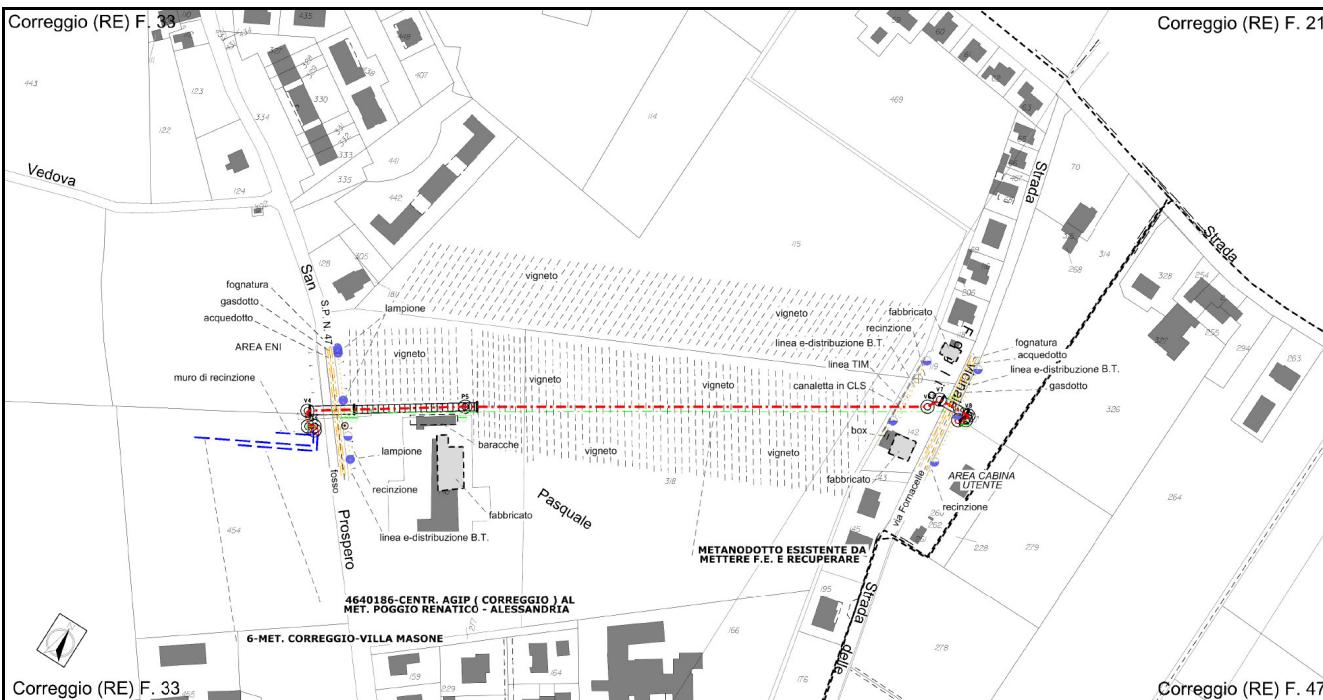
L'area è identificabile al catasto N.C.T. al Foglio n. 33 in prossimità dei mappali 142, 260, 314, 318, 319, 454, 468 del Comune di Correggio (RE).

Fig. 2 – Stralcio della mappa catastale del Comune di Correggio (fuori scala)

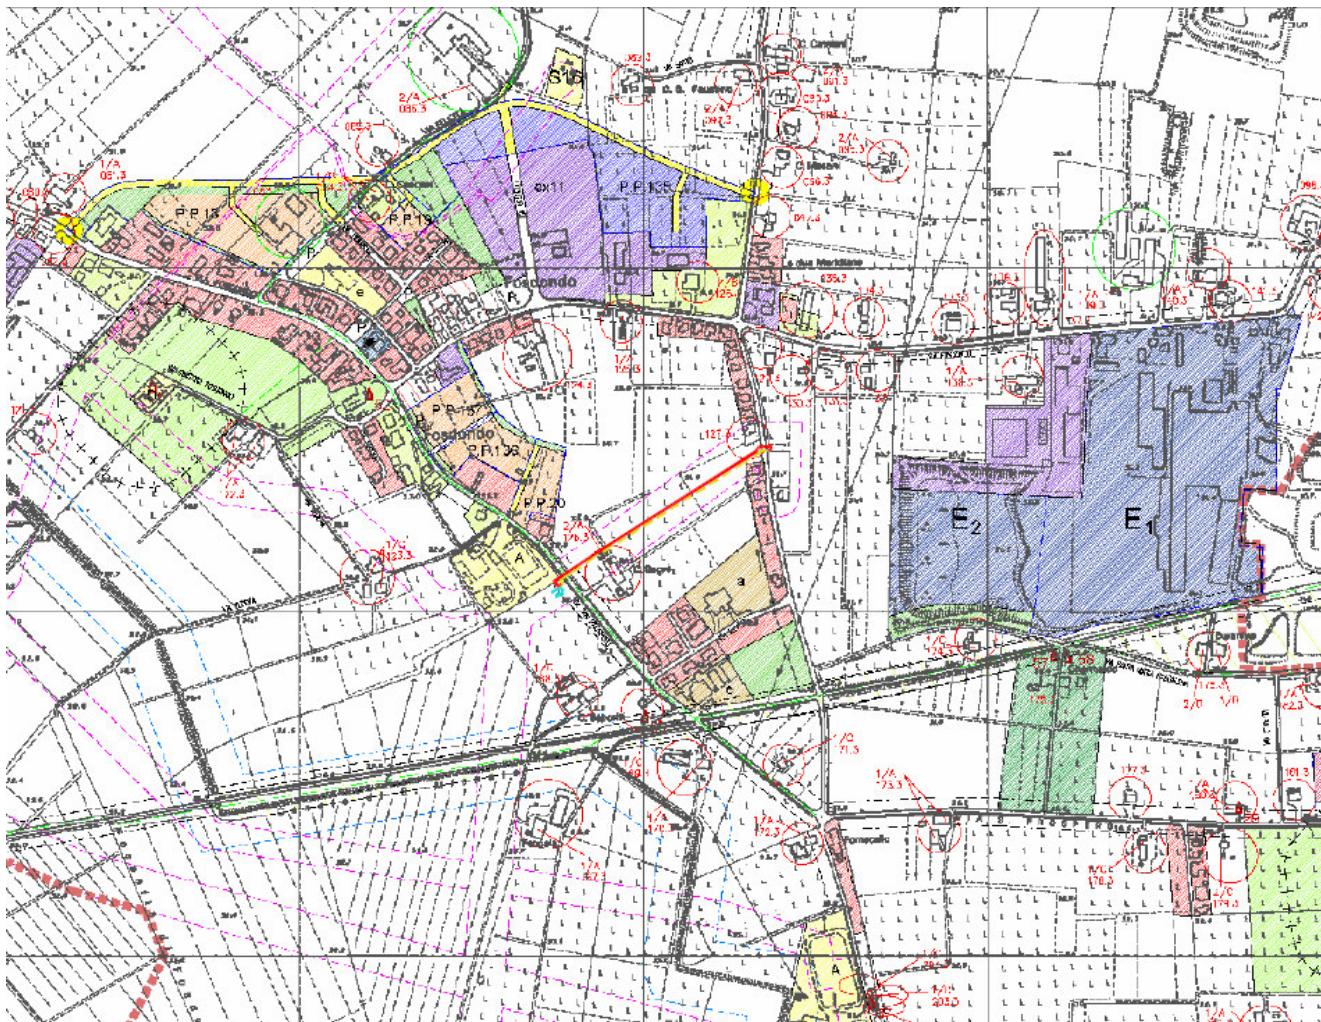
Il Piano Regolatore Generale del comune di Correggio (Fig. 3) identifica l'area come segue:

- *Zone E.1 Agricole normali* (Art. 94 NTA): parti del territorio comunale destinate a confermare e sviluppare le proprie specifiche potenzialità produttive agricole in funzione dei più opportuni usi agricoli esistenti o potenziali del suolo.
 - *Zone F.4 Zone di rispetto dei metanodotti* (Art. 102): ambiti corrispondenti alle distanze di rispetto prescritte dalla società che gestisce estrazione, trasporto e distribuzione del gas metano.

Fig. 3 – Stralcio della Tavola PSC_1 “Schema di assetto del territorio”, tratto dal PSC del Comune di Correggio (fuori scala)

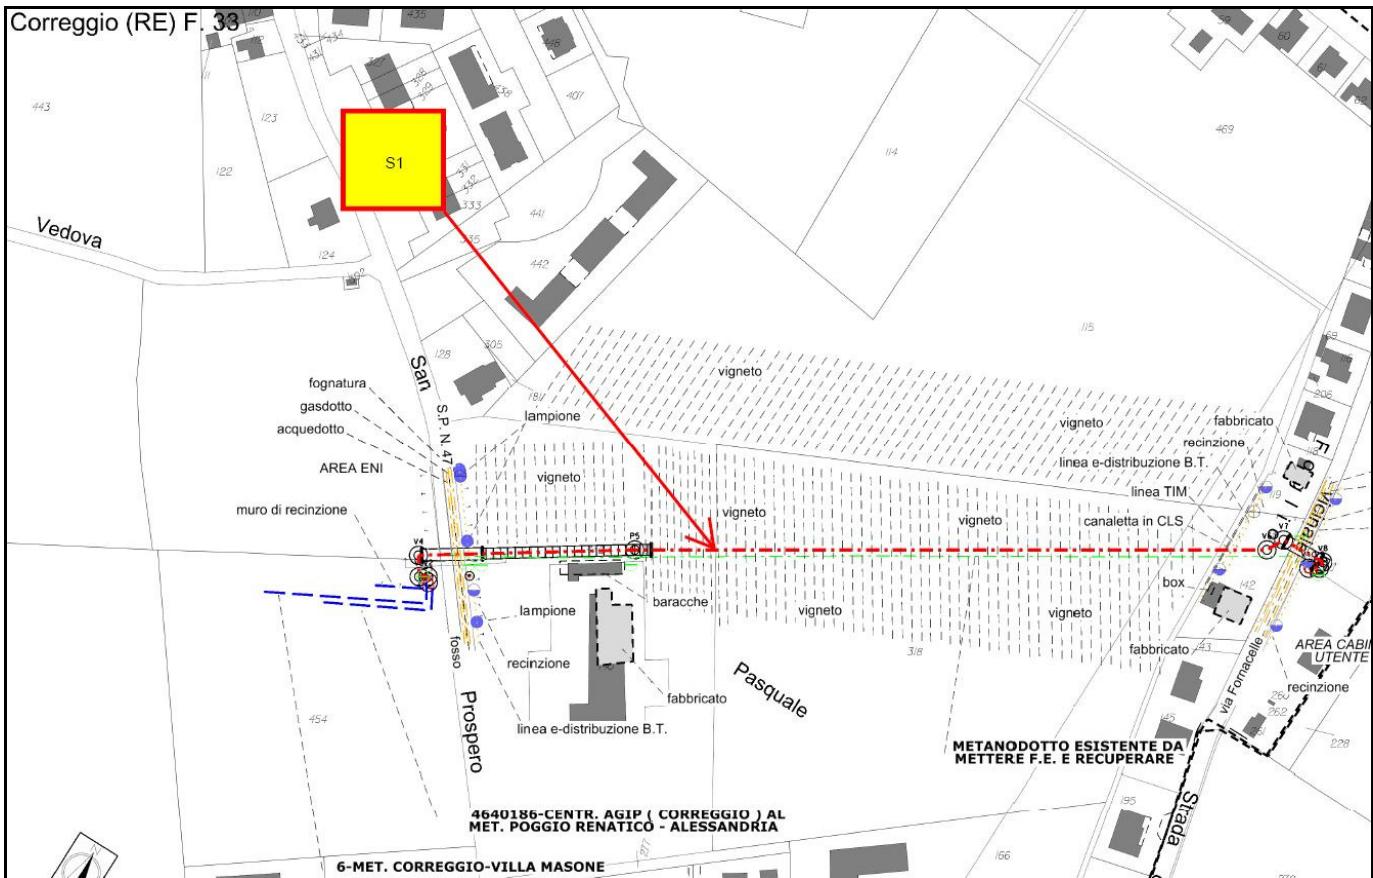
E' stato quindi scelto n. 1 punto di prelievo (S1) alla fine della breve variante verso la nuova area di servizio, da cui sono stati estratti n. 3 provini a profondità differenti (0.50 m , 1.10 m e 1.90 m), per un totale complessivo di n. 3 campioni. Nella seguente figura 4 è riportata la localizzazione del punto di prelievo S1 su uno stralcio della planimetria catastale.

Fig. 4 – Ubicazione del punto di prelievo S1 su catastale (fuori scala)
